## **RAPORT**

***în baza vizitei preventive efectuate  
la Penitenciarul nr 13 Chişinău,  
efectuată la 11 februarie 2013***

mun. Chişinău

26 februarie 2013

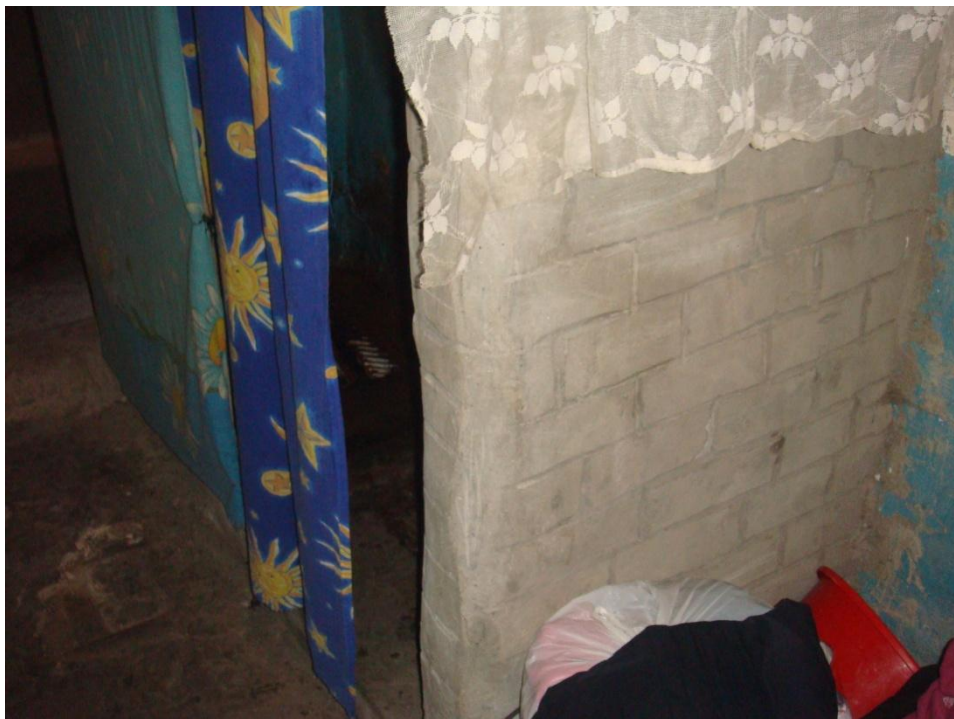
- a. Astfel pereții celulelor erau insalubri, podelele fiind reci, de beton;
- b. O carență importantă o constituie imposibilitatea și neasigurarea deținuților de a-și satisface necesitățile fiziologice în condiții decente și curate, conform prevederilor art. 245 Cod de Executare. Veceul este situat imediat lângă paturile de dormit și este despărțit de restul celulei de o portieră;

**FOTO NR. 1 VECEUL DIN CELULA NR. 49 PENITENCIARUL NR. 13**

***1. A sista activitatea celulei nr. 49, pînă la reamenajarea acesteia potrivit standardelor în vigoare ce țin de asigurarea condițiilor de detenție.***

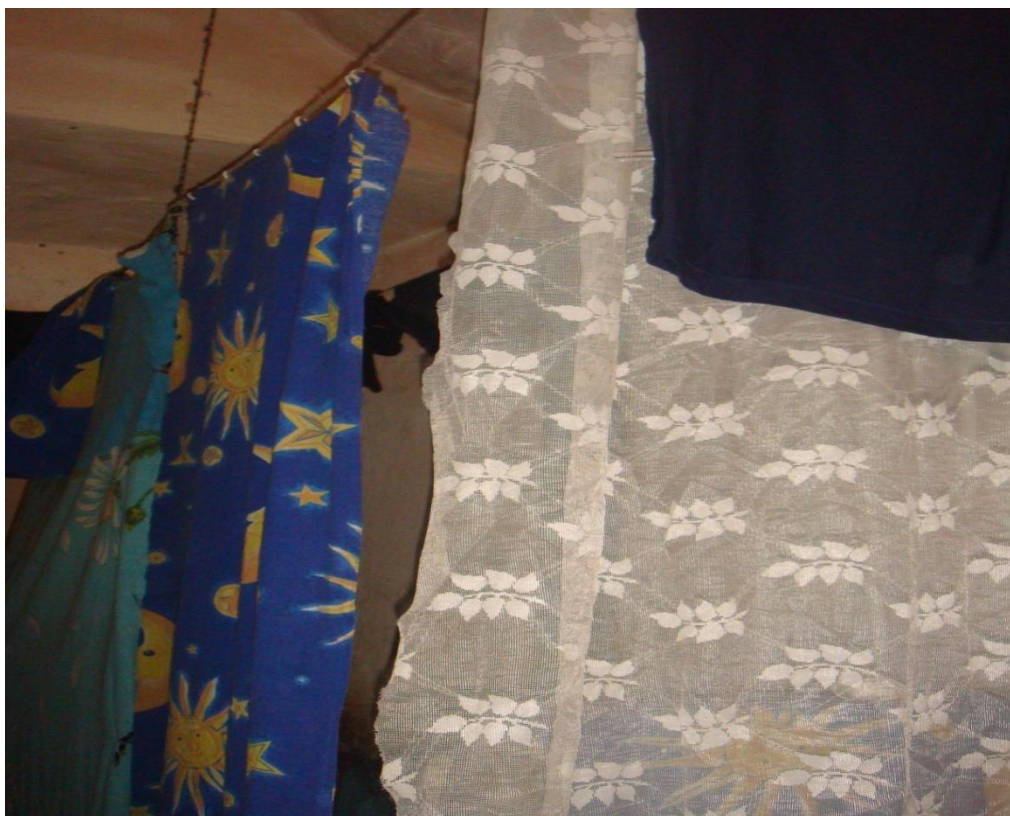
**FOTO NR. 2 SEPARAREA VECEULUI PRIN PORTIERE**

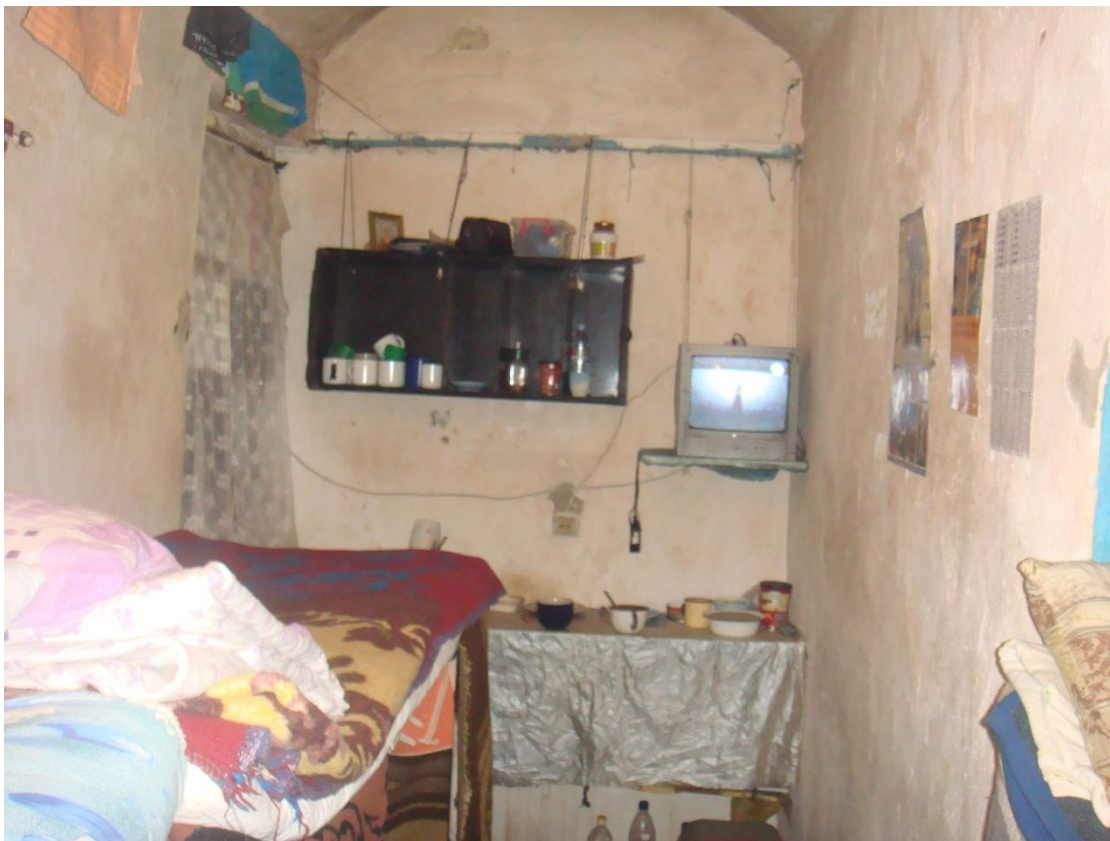
- e. Deținuții nu sunt asigurați cu saltele și lenjerie de pat;
- f. O altă carență atestată în instituția vizitată o constituie starea insalubră generală din celula nr.49. Aparent celula era văruită, însă umiditatea ridicată și podelele de beton, precum și posibilitatea plasării a mai multor persoane neținând cont de normativele spațiilor locative pot constitui sursa răspândirii și infectării cu boli infecțioase;

- g. Un aspect ce nu poate fi tolerat este plasarea în celulă a unui număr sporit de deținuți, unui deținut revenindu-i 2 m<sup>2</sup> de spațiu.

**FOTO NR. 3 CONDIȚIILE DIN CELULA NR. 49**

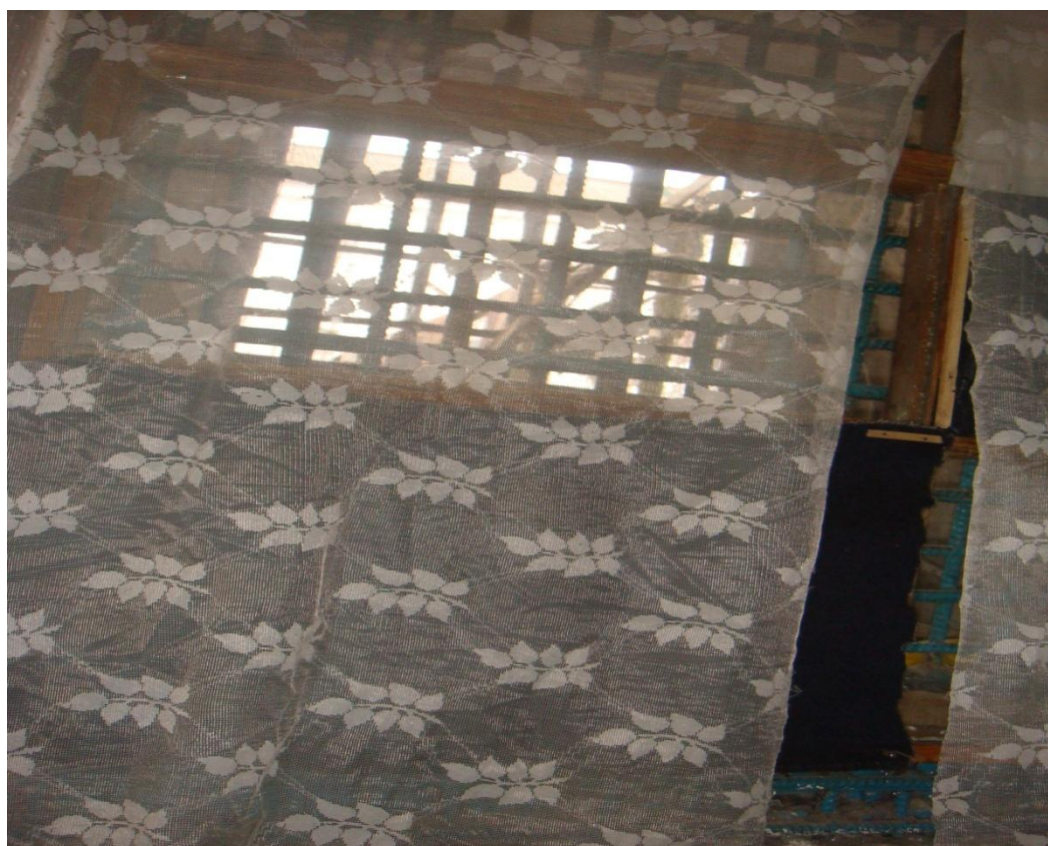
**Lumina naturală este dificil accesibilă**, fereastra fiind instalată într-un capăt al celulei. Totuşi în penitenciar a fost stabilit un grafic de asigurarea cu energie electrică, energia fiind deconectată de 3 ori pe timpul zilei şi pe tot parcursul nopţii. Acest fapt creează anumite sentimente de anxietate pentru persoanele plasate în ea.

**FOTO NR. 4 FEREAȘTRA CELULEI NR. 49**

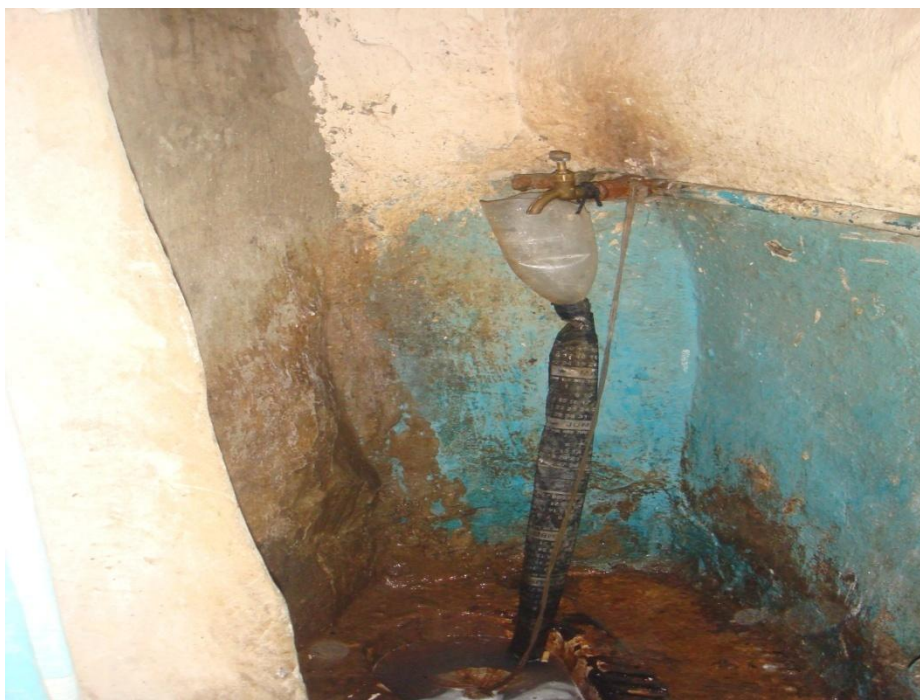
- d. De asemenea deținuții nu sunt asigurați cu apă potabilă curată și permanentă și nu au posibilitatea de a-și menține igiena zilnică. Robinetul, care asigură celula cu apă potabilă este situat imediat deasupra veceului, apele scurse din acesta fiind deversate direct în veceu și servește la evacuarea apelor reziduale. Din acest robinet deținuții iau apă potabilă, își mențin igiena personală și își spală vesela;

**FOTO NR. 5 VECEUL ȘI ROBINETUL ÎN CELULA NR. 49**

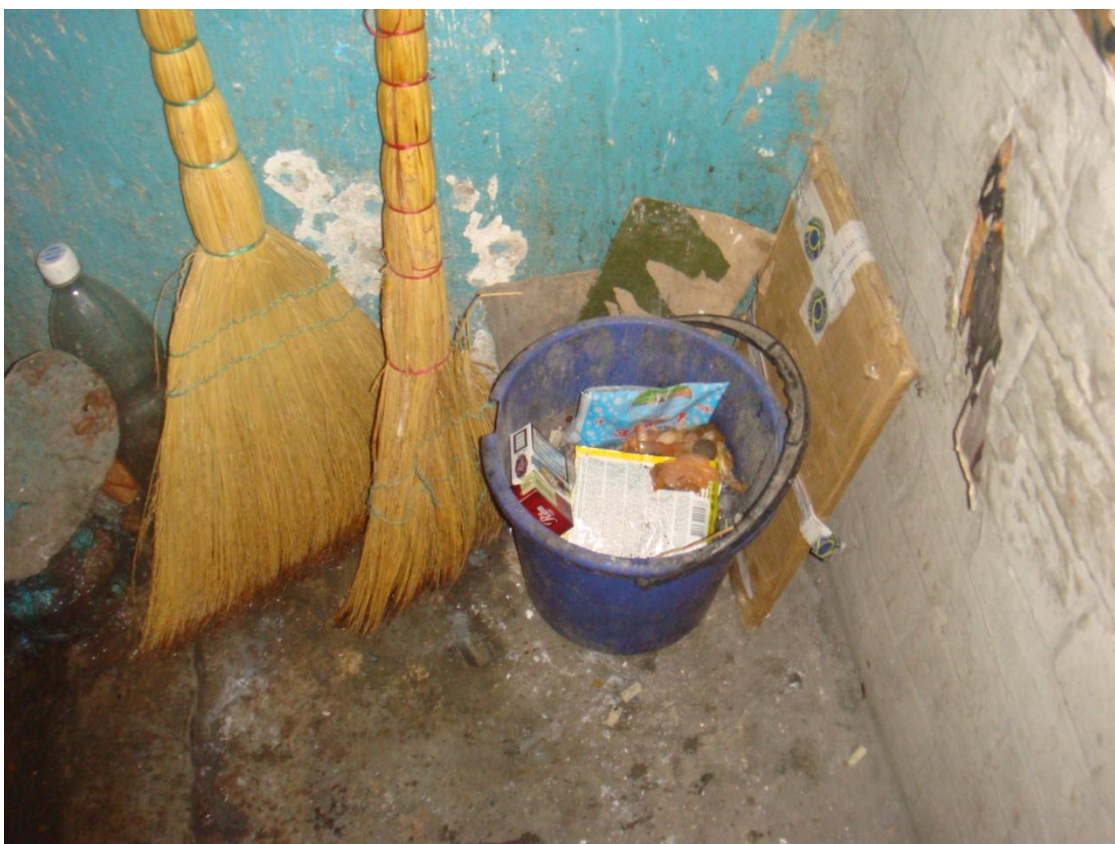
**FOTO NR. 6 SALUBRITATEA ÎN CELULA NR. 49**

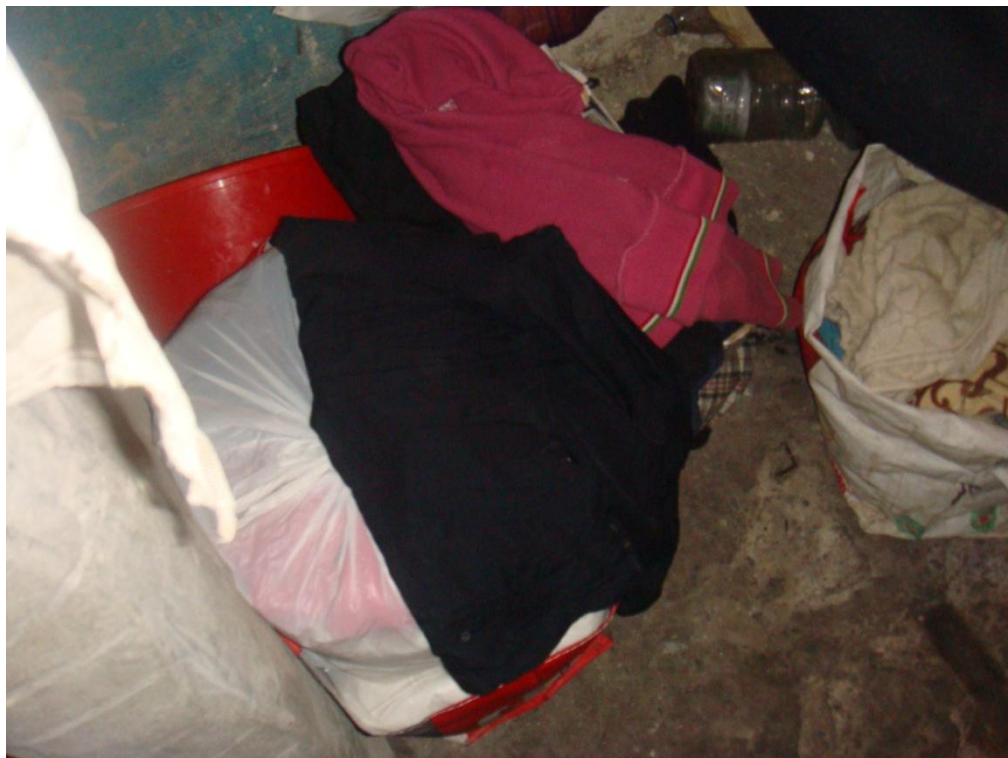
**FOTO NR. 7 CONDIȚIILE DE PĂSTRAREA A LUCRURILOR PERSONALE**

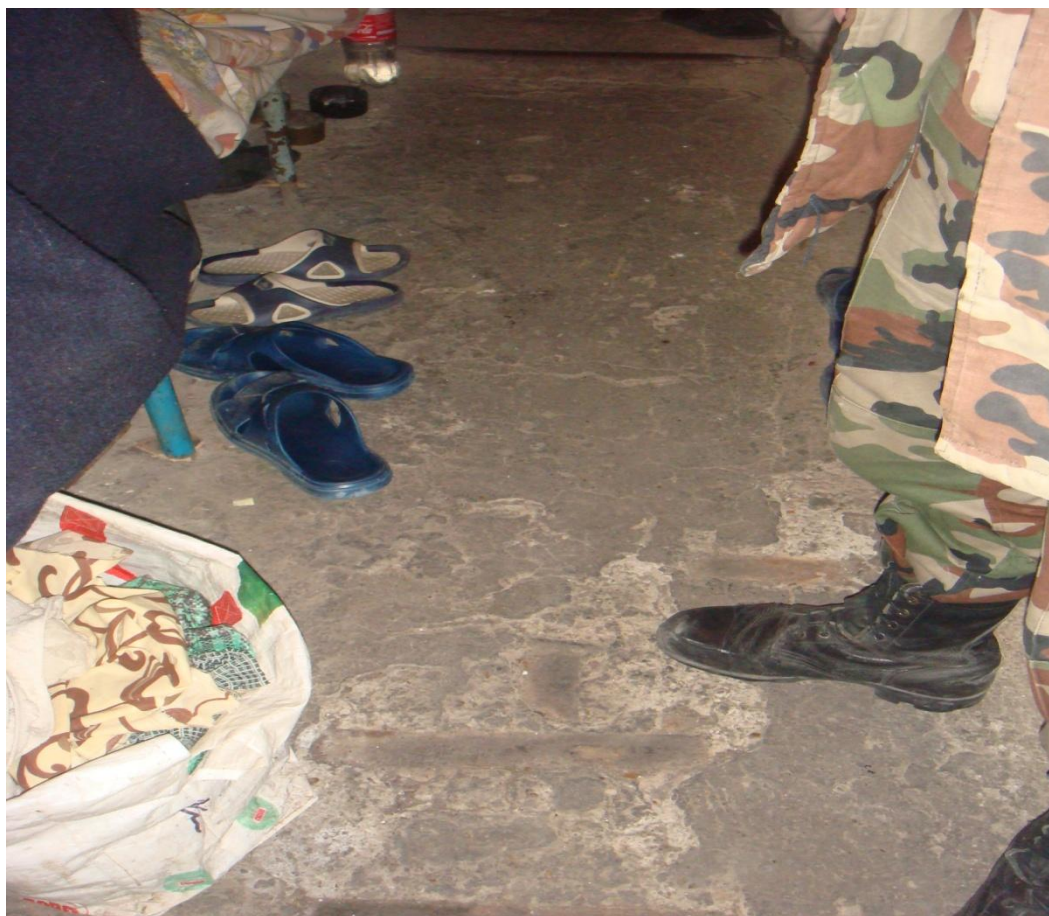
**FOTO NR. 8 PODEAUA ÎN CELULA NR. 49**
